Wertgutachten

1995 | Mazda MX-5 1.8

Gutachten-Nr.: QS4XWL

Begutachtung: 11.11.2025

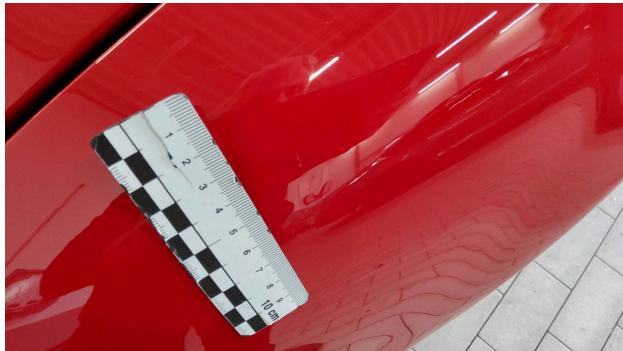
Kotflügel Vorne - Links

Schadendokumentation: Kotflügel Vorne - Links
